Rapport

Incident grave survenu le **24 mai 2011**
en descente vers l'aéroport de Subang (Malaisie)
à l'avion Dassault Falcon 7X
immatriculé **HB-JFN**
exploité par **Jet Link AG**

BEA

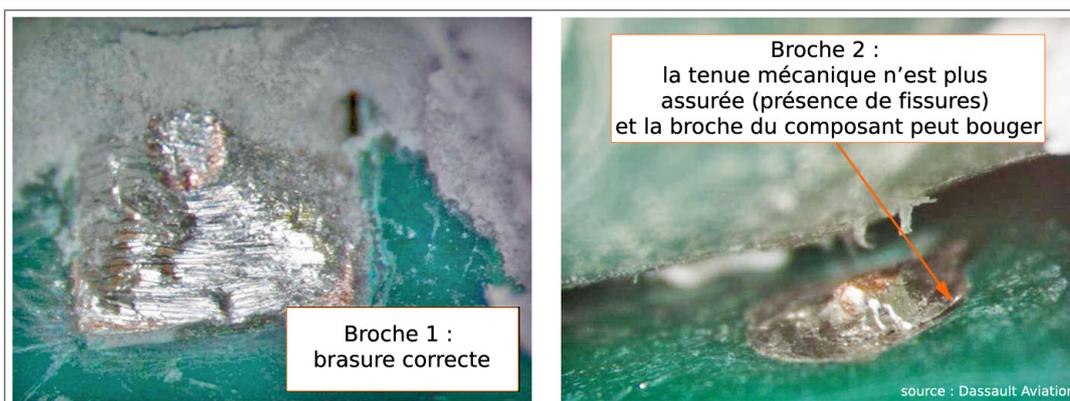
Figure 6 - défaut de brasure de l'inductance L4

- ❑ la valeur de l'impédance⁽⁹⁾ du composant référencé L4 était instable, variant entre la valeur nominale de 0.5 Ω et des valeurs anormales atteignant 300 k Ω lorsqu'un faible appui était exercé sur le composant ;
- ❑ l'une des brasures de cette inductance présentait des fissures à sa base induisant une perte du lien mécanique et un mouvement possible de la broche du composant dans le circuit imprimé. Ce type de brasure est appelé « *brasure froide* ».

La présence de microfissures sur la brasure de l'une des broches de l'inductance L4 provient d'une chaleur insuffisante lors du processus de brasage. Ceci est dû au fait que le trou métallisé n'était pas suffisamment isolé thermiquement du plan de masse de la carte électronique. Une partie de la chaleur apportée pour le brasage a de fait été absorbée empêchant la réalisation d'une brasure correcte.

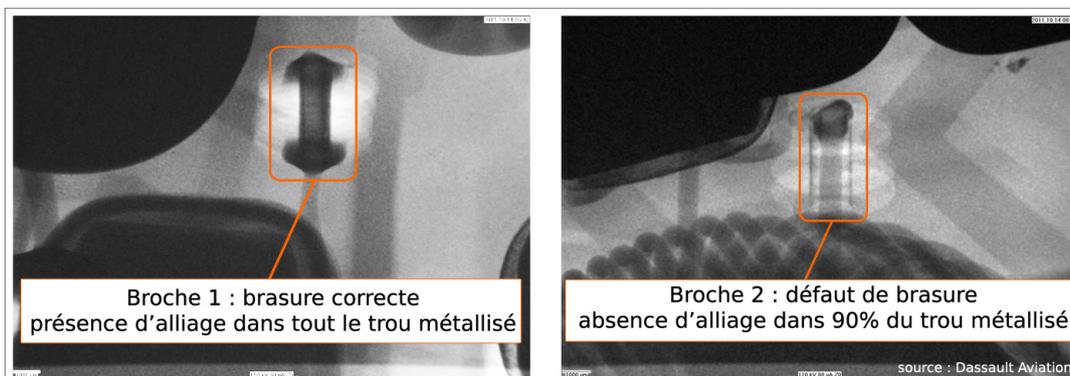
Figure 7 - examen au RX du défaut de brasure de l'inductance L4

L'examen du défaut de brasure aux rayons X a permis de mettre en évidence :

- ❑ l'absence d'alliage dans 90% du trou métallisé⁽¹⁰⁾;
- ❑ la présence de microfissures entre la broche du composant et le circuit imprimé.

Des microfissures au niveau de la brasure de l'inductance ont conduit au déroulement du THS. Ce défaut de brasure résulte d'un défaut de production qui n'a pas été détecté au cours du processus de production du HSECU. L'origine de ce défaut provient d'un isolement thermique insuffisant entre le trou métallisé et le plan de masse de la carte.

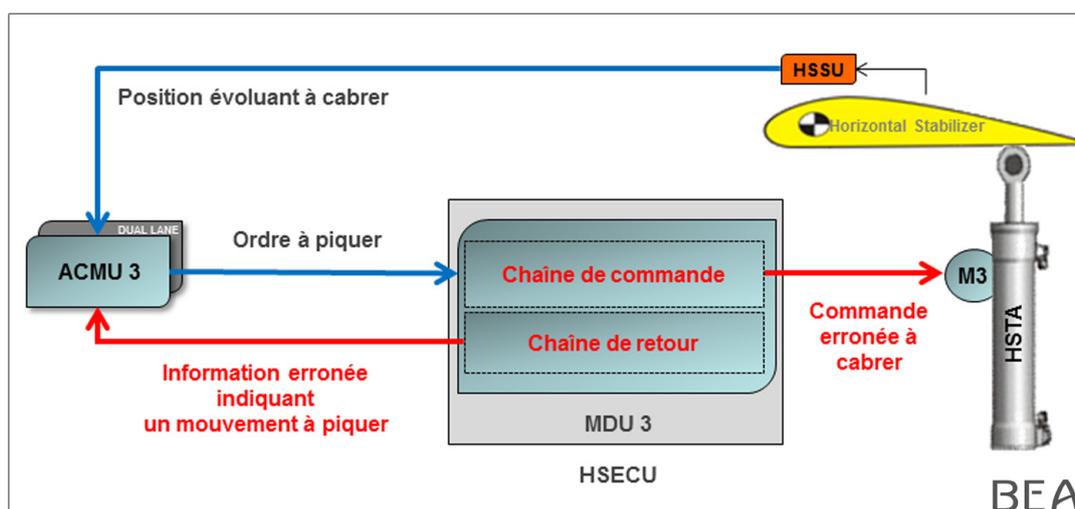
Figure 8 - impact du dysfonctionnement de l'alimentation interne du HSECU

Le défaut de brasure a créé des fluctuations de l'impédance du composant L4 et a conduit l'alimentation interne du HSECU à délivrer une tension inadaptée en valeur absolue et en signe.

En raison de ce défaut de brasure, la chaîne de commande du HSECU a alors élaboré et transmis en permanence un ordre à cabrer au moteur du THS, alors qu'elle envoyait dans le même temps à l'ACMU une vitesse de rotation indiquant un mouvement à piquer du THS, comme l'illustre le schéma ci-après.

Pour contrer le mouvement à cabrer de l'avion, l'ACMU envoyait au HSECU un ordre à piquer et recevait du HSECU une vitesse indiquant un mouvement à piquer du THS, cohérente avec l'ordre envoyé.

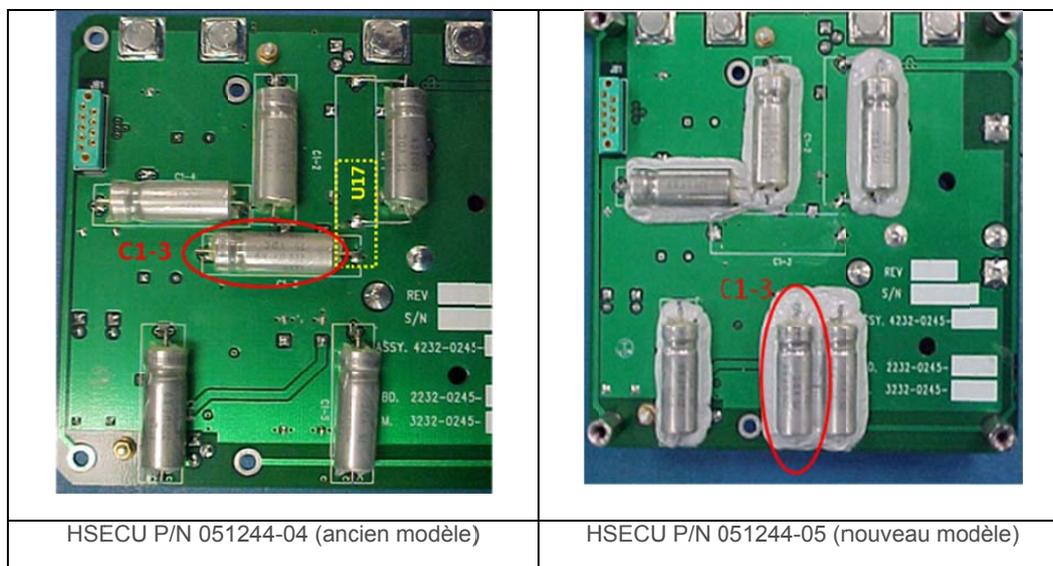
Durant la phase de recherche de l'origine de la panne, les examens des cartes électroniques du HSECU ont révélé que deux composants situés sur des cartes électroniques adjacentes entraînent en contact physique l'un avec l'autre.

Ce défaut était présent uniquement sur les HSECU de modèle 051244-04. Même si cela n'a pas contribué à l'événement, une nouvelle version du HSECU (051244-05) a donc été élaborée par Rockwell-Collins dans laquelle un des deux composants a été déplacé :
