Accident du Socata - TB20
immatriculé **F-GDMQ**
survenu le 17 juillet 2018
à San Giuliano (2B)

Heure	À 11 h 06 ⁽¹⁾
Exploitant	Privé
Nature du vol	Aviation générale
Personnes à bord	Pilote et un passager
Conséquences et dommages	Pilote et passager décédés, avion détruit

Collision avec la surface de l'eau

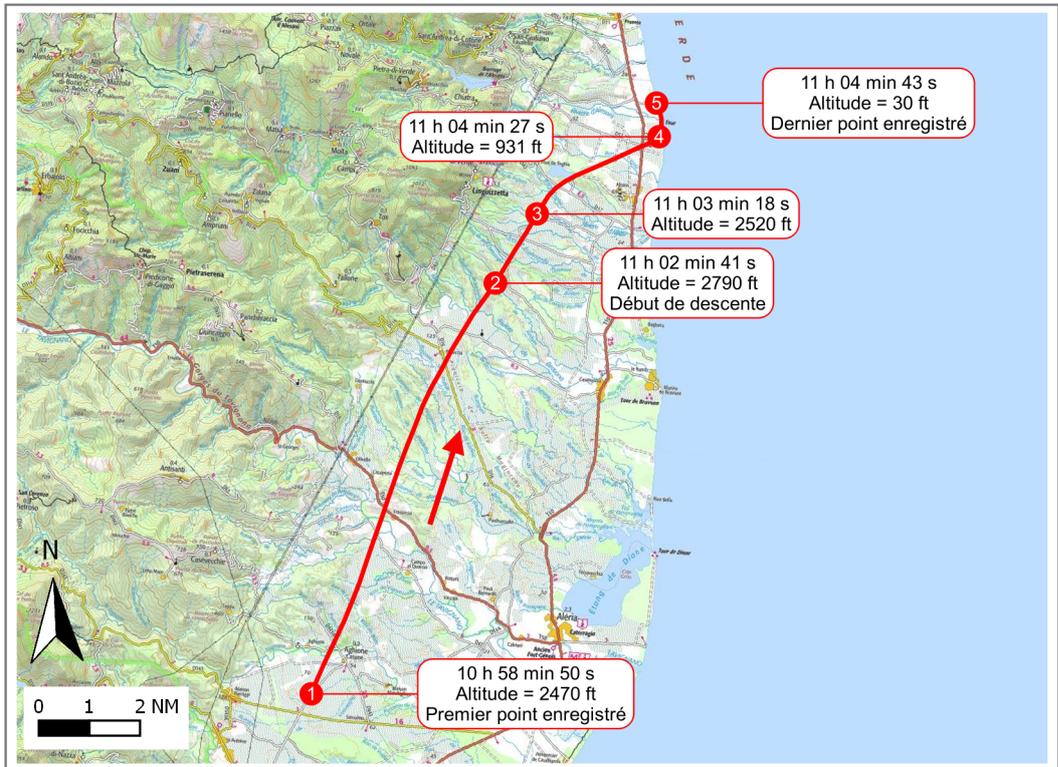
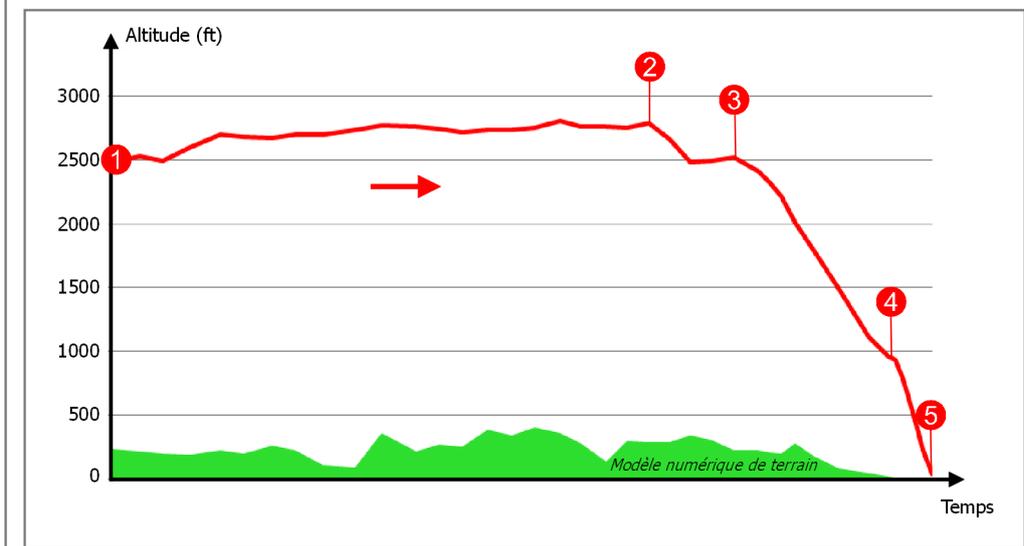
Figure 1 : trajectoire de l'avion

Un GPS Garmin 295 a été retrouvé. L'analyse des données issues de ce calculateur a permis de reproduire la trajectoire ci-dessous. Au dernier point enregistré, l'avion volait à une altitude de dix mètres⁽⁴⁾.

— Trajectoire du F-GDMQ extraite du calculateur GPSMAP 295, du premier au dernier point enregistré

Sur une des photos correspondant approximativement au point⁽⁴⁾ de la trajectoire ci-dessus, les paramètres de vol suivants sont vus sur le tableau de bord :

- vitesse indiquée 165 mph, soit 143 kt⁽⁵⁾ ;
- inclinaison de 45° à gauche ;
- taux de descente de 1 000 ft/min ;
- altitude de 800 ft ;
- Cap 030.
