## Accident du Socata - TB20 immatriculé F-GKVZ

survenu le 17 novembre 2018  
à Pleslin-Trigavou (22)

### Collision avec la végétation puis la surface de l'eau, lors d'une approche de non précision, sans référence visuelle extérieure

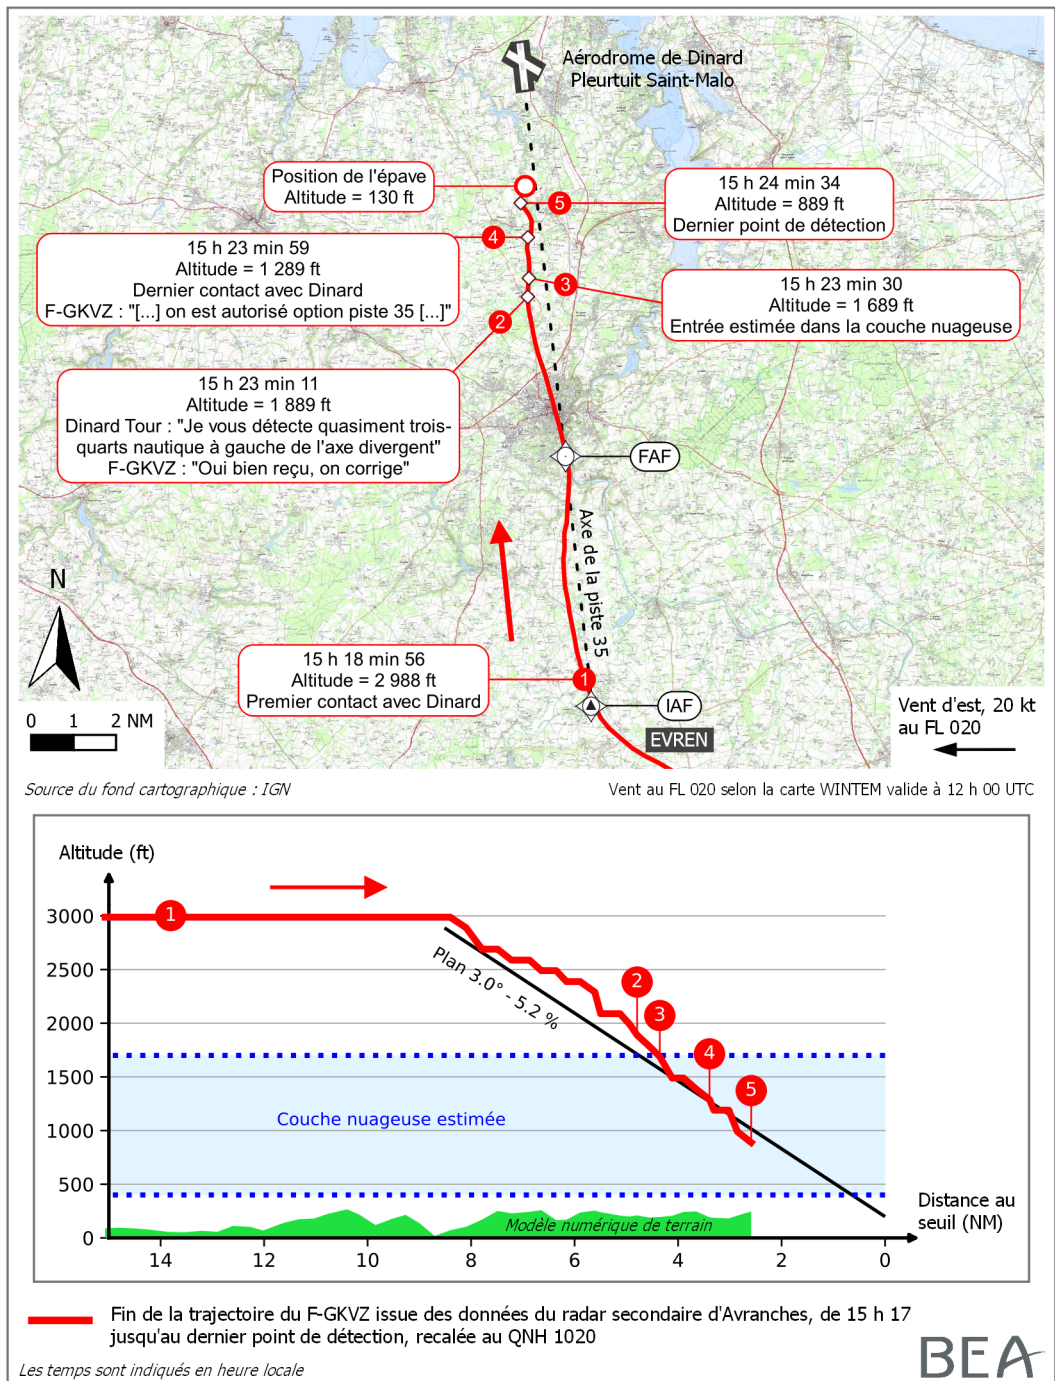
Figure 1 : Trajectoire du F-GKVZ

Durant l'approche, la trajectoire du F-GKVZ s'infléchit par deux fois à gauche de l'axe de la piste 35. La première déviation survient immédiatement après le passage du IAF et est corrigée après environ une minute. La seconde débute après le passage du repère d'approche finale (FAF) et est détectée par le contrôleur qui avertit le pilote d'une déviation de la trajectoire vers la gauche de 0,75 NM par rapport à l'axe d'approche en piste 35. Le copropriétaire en place droite annonce une correction et environ quarante secondes plus tard, le contrôleur tour constate à son écran radar la correction de route pour revenir vers l'axe de piste 35. Il autorise ensuite le pilote à une option en piste 35 et indique que le vent est du 090° pour 7 kt. Alors que l'écart de trajectoire latéral se réduit, la vitesse verticale de l'avion augmente et atteint 800 ft/min entre les points 3 et 4 de la figure 1<sup>(5)</sup>.

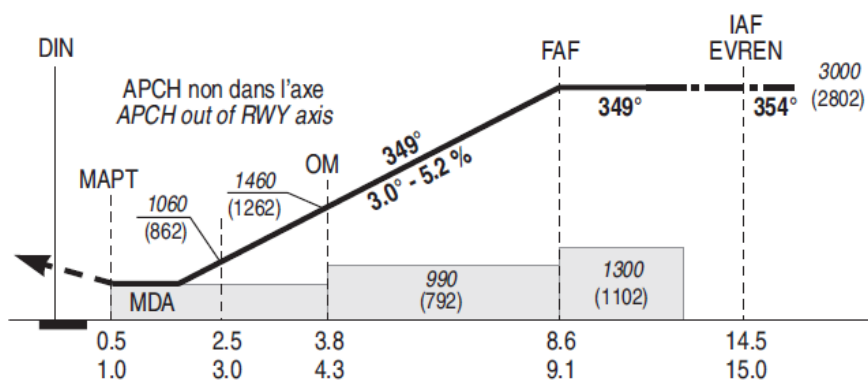
Figure 2 : Schéma en coupe verticale de l'approche RNAV 35

Pour un avion de type TB20, lors d'une approche RNAV de catégorie LNAV sur cet aérodrome, la MDA est de 690 ft et la RVR minimale est 1 500 m. La vitesse sol de l'avion étant comprise entre 130 et 100 kt au cours de la descente en finale, la vitesse verticale préconisée était d'environ 600 ft/min.

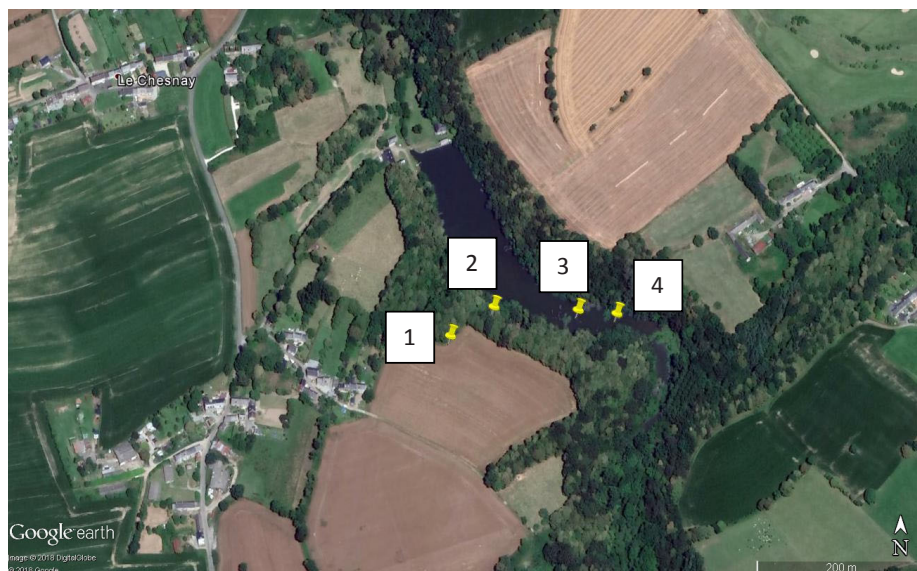
Figure 3 : Position de l'épave et répartition des débris sur le site de l'accident

- l'extrémité du saumon de l'aile droite (point 1 de la figure 3 ci-après) ;
- la partie droite de l'empennage horizontal qui est de type « monobloc » équipé de son trim de profondeur (point 3).

Les débris de l'extrémité du saumon de l'aile droite se situent sur un petit plateau surplombant le vallon dans lequel a été retrouvée l'épave.

L'examen du site de l'accident montre que l'avion a d'abord heurté le sommet d'arbres avec l'extrémité de l'aile droite. Il était alors incliné à droite.

L'avion a ensuite suivi une trajectoire en descente vers la droite, jusqu'à l'impact avec la surface de l'étang situé en contrebas des arbres heurtés précédemment. Lors de l'arrivée sur le plan d'eau, l'aile droite s'est arrachée du fuselage.
