Unfall des SOCATA TB20
Kennzeichen D-ESPJ
 vom 25. November 2016
 in Jarsy (73), Höhe 6.690 ft

Kollision mit dem Relief

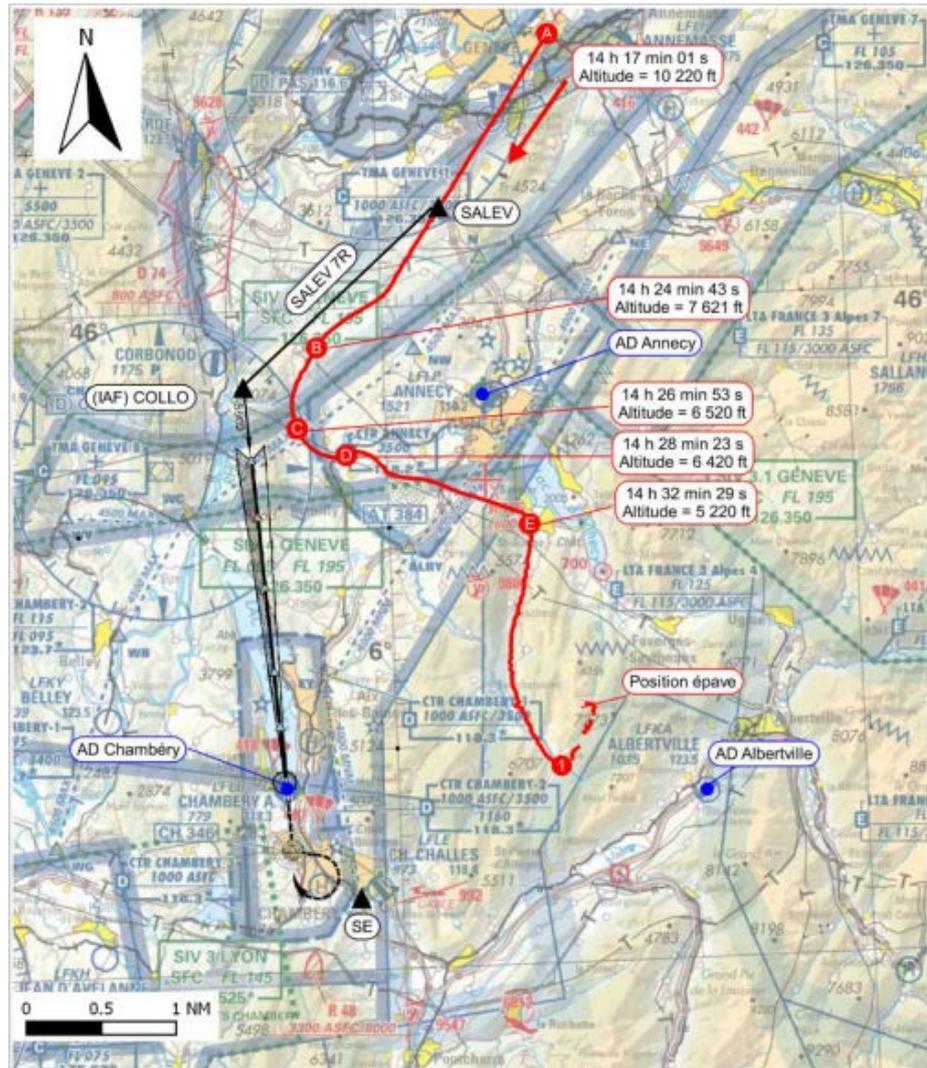
Abbildung 1: Flugstrecke in den letzten 30 Flugminuten

Strecke des D-ESPJ laut den Daten Radardaten von La Dole und Grand Ballon zwischen 14:17:01 und 14:40:25

Ab diesem Moment gibt es keinen Funkkontakt⁽⁴⁾ mehr mit dem Piloten. Der Pilot folgt einem Tal in Richtung Albertville bis zum Punkt 1 auf der Flugstrecke (Abbildungen 1 und 7) und ändert den Kurs danach deutlich nach Norden, im Anstieg, bevor er nach Westen abdreht. Das Flugzeug trifft den Berg etwa zehn Meter unterhalb einer Kammlinie. Ein Teil des Wracks wird an der Aufschlagstelle und ein weiteres Teil 280 Meter unter einer Felsenwand gefunden.

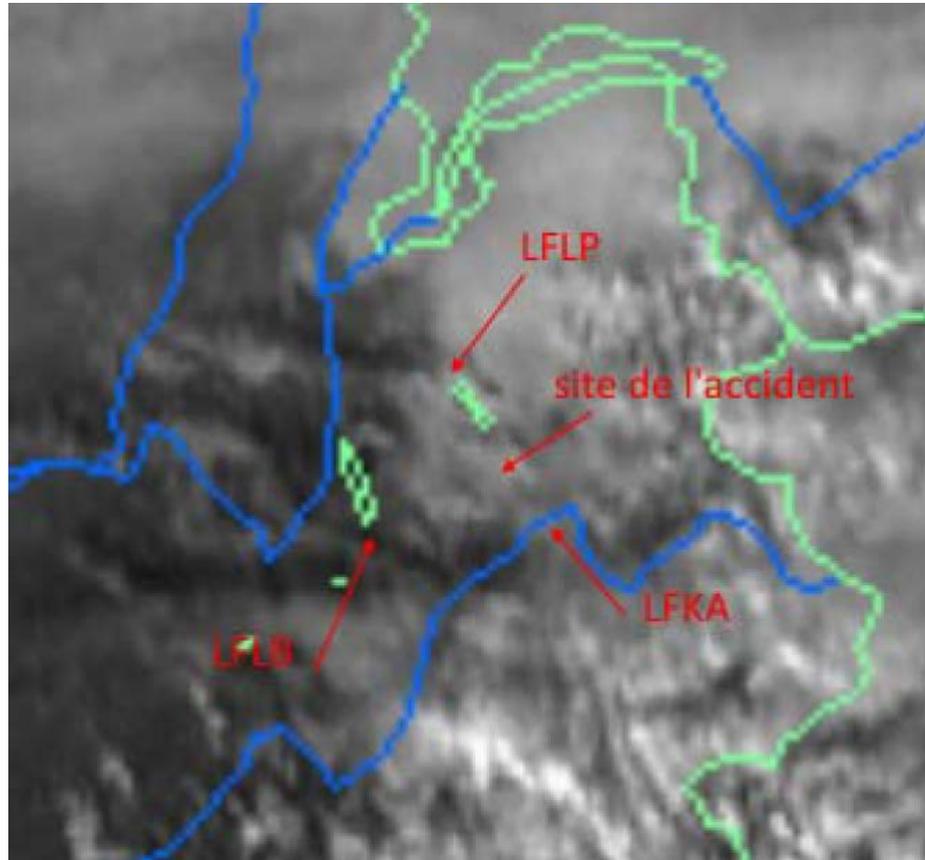
Abbildung 3: Bewölkung um 13:30 Uhr UTC

Die bis zum Punkt 1 verfolgte Flugstrecke scheint zu zeigen, dass der Pilot unter VMC flog und die Absicht hatte, das Isère-Tal zu erreichen. Die Untersuchung der Karte zeigt, dass sich das Relief südlich und östlich von diesem Punkt deutlich abhebt und eine Gebirgskette mit Gipfeln höher als 6.600 ft auf der Strecke bildet. Die Wolkenkarte (Abbildung 3) zeigt auch eine Verdichtung der Wolkenmasse über dem Ostteil des Bauges-Massivs.

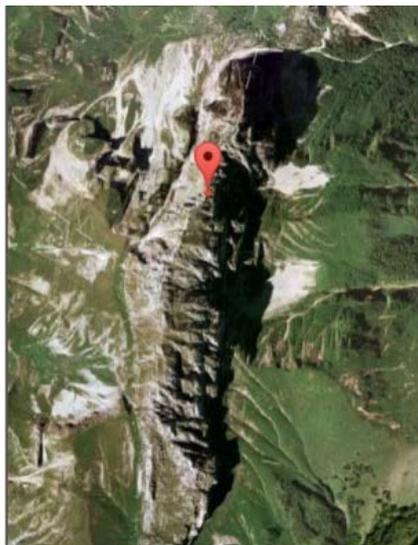
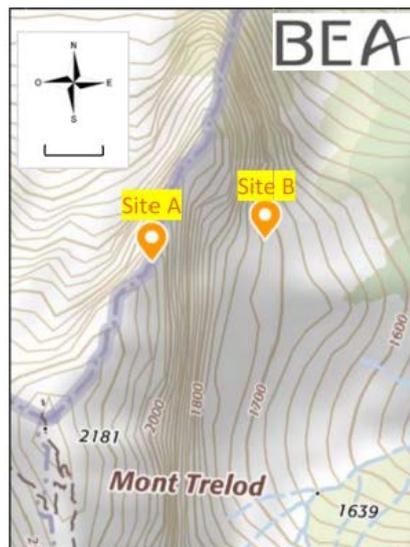
Die Aufschlagstelle (Ort A, Abbildung 5) liegt auf dem Kamm des Mont Trelod (Abbildungen 4 und 5) auf einer ungefähren Höhe von 6.500 ft.

Der Aufschlag ereignete sich am Osthang, etwa zehn Meter unterhalb des Gipfels. Der Großteil der Wrackteile konnte auf dem Osthang ausfindig gemacht werden, einige wenige Teile wurden jedoch auch auf dem Westhang gefunden. Der Rumpf und der Motor wurden auf Höhe der Stelle B (Abbildungen 5 und 6) in einer ungefähren Höhe von 5.600 ft gefunden.

Zahlreiche Wrackteile sind auf dem Hang zwischen den Orten A und B sichtbar.

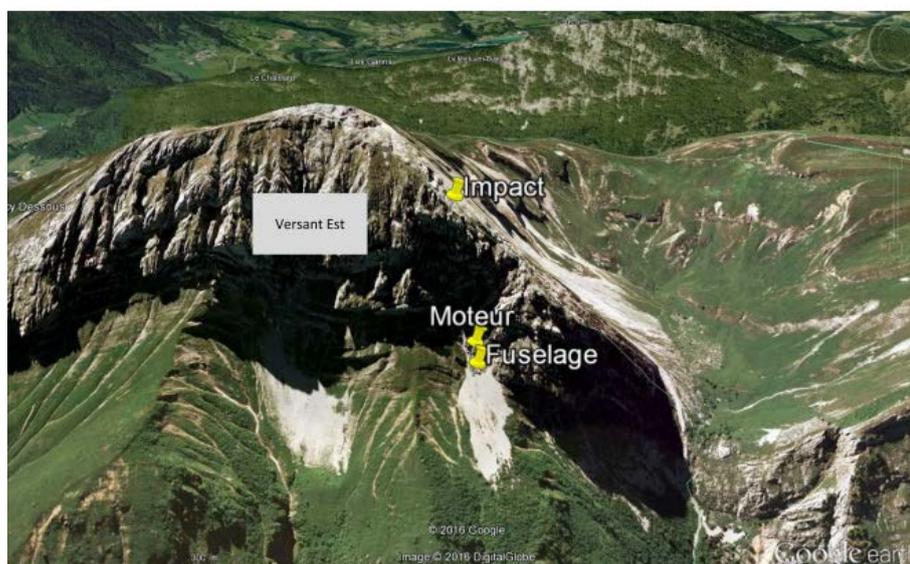
Abbildung 6: Ortung der wichtigsten Teile auf dem Relief (Ansicht von Ost nach West)

Die Flugrichtung des Flugzeugs war zum Zeitpunkt des Unfalls im Großen und Ganzen nach Westen ausgerichtet. Die Flügel wurden beim Aufprall auf das Relief abgerissen. Der rechte Flügel wurde nicht gefunden. Die linke Seite des Motors ist mit starker Wucht auf das Relief geschlagen. Die Beobachtungen an den Propellerblättern zeigen, dass der Motor zum Zeitpunkt des Aufpralls auf dem Relief Leistung brachte. Der Zerstörungsgrad des Wracks und die Sicherheitsbedingungen vor Ort ließen keine Untersuchung hinsichtlich der Kontinuität der Flugsteuerungseinrichtungen zu.

Die an dem Wrack durchgeführten Beobachtungen zeigten keine technischen Störungen vor dem Aufprall des Flugzeugs mit dem Relief und scheinen anzuzeigen, dass sich das Flugzeug wahrscheinlich im Steigflug mit fast horizontalen Flügeln befand.

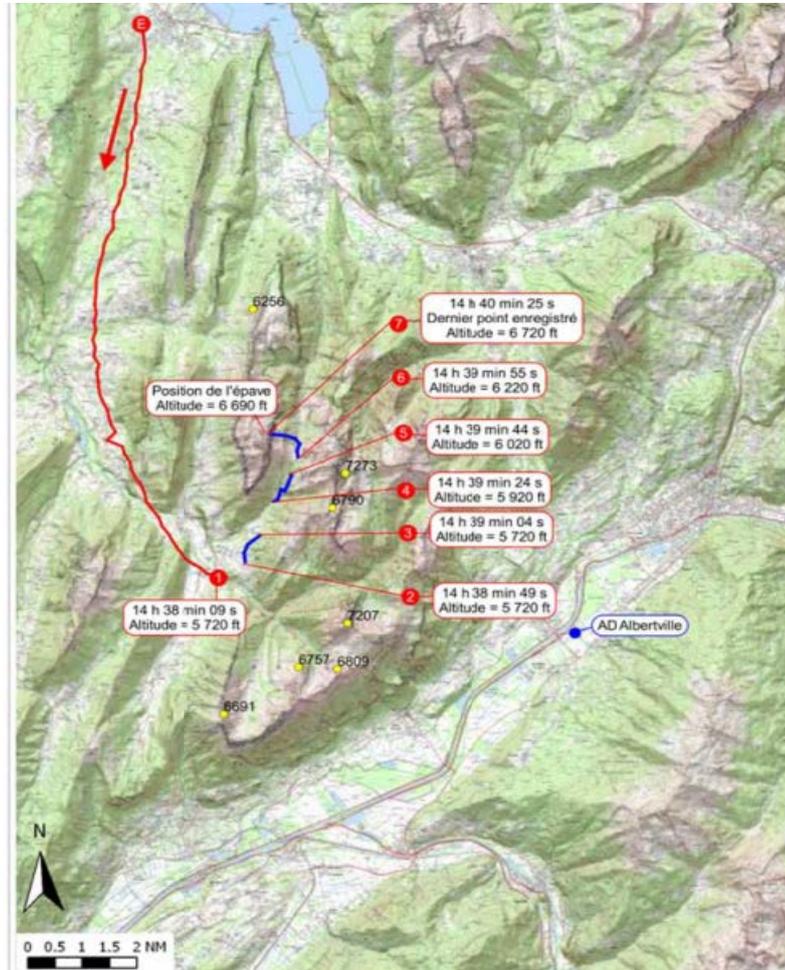
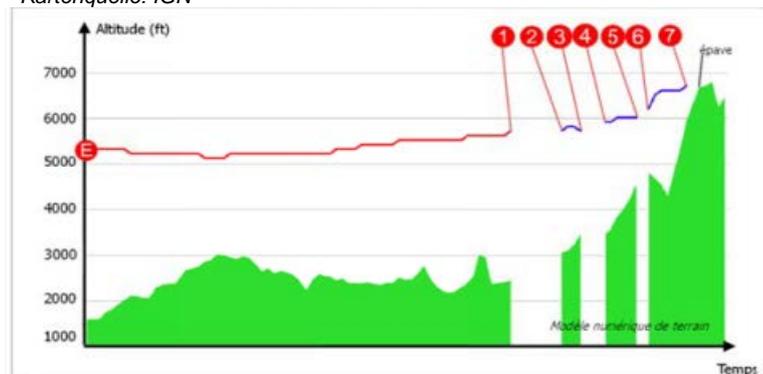
Abbildung 7: Finale Flugstrecke in den letzten zehn Flugminuten

Strecke des D-ESPJ laut den Radarinformationen aus La Dole und Grand Ballon zwischen 14:32:29 und 14:38:09

Strecke des D-ESPJ laut den Radarinformationen aus La Dole und Grand Ballon ab 14:38:49

Den Zeugen zufolge lagen die Wolken zum Zeitpunkt der Annäherung an den Col de Chérel (4.900 ft) auf den umliegenden Gipfeln und es gab Nebelbänke. Es ist sehr wahrscheinlich, dass das Flugzeug bei der Annäherung an diesen Gebirgspass unter IMC flog. Die Steigrate stieg deutlich an, da sich der Pilot wahrscheinlich der Präsenz des umliegenden Reliefs bewusst geworden ist. Ein Teil der VFR-Karten an Bord des Flugzeugs wurden nicht gefunden. Es war nicht möglich mit Sicherheit festzustellen, über welche Informationen über das Relief der Pilot verfügen konnte.

Es war nicht möglich zu ermitteln, ob die Linkskurve im Zusammenhang mit einem bewussten Manöver des steuernden Piloten oder einer Rollbewegung stand, die eine unbemerkte Kursänderung um 90 ° zur Folge hatte. Die Unregelmäßigkeiten der Flugstrecke scheinen auch anzuzeigen, dass der Pilot wahrscheinlich nicht den Autopiloten nutzte, um den Kurs und die Flughöhe des Flugzeugs zu kontrollieren.
