# Rapport

Accident survenu le **6 juin 2007**  
à **Sainte Eulalie (48)**  
à l'**avion Diamond DA 42**  
immatriculé **D-GGUS**

**BEA**

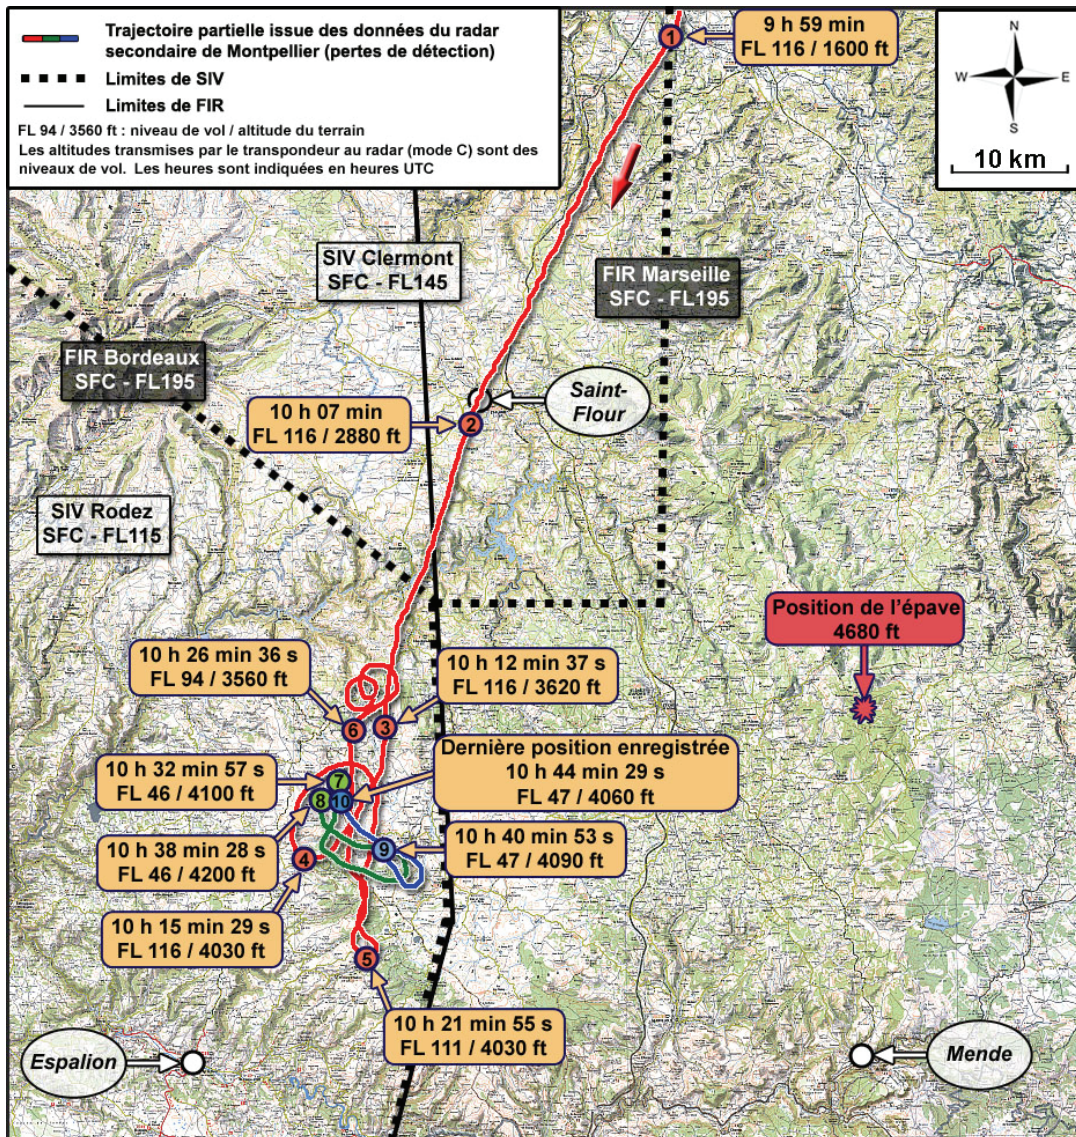
Superposition de la trace radar avec la région survolée

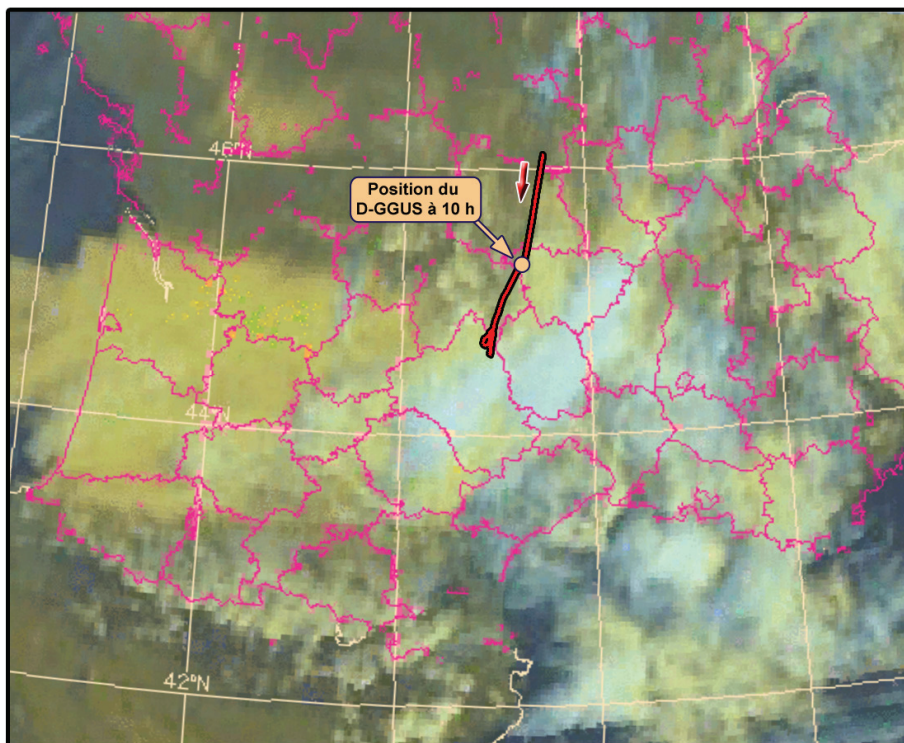
La carte satellite de 10 h 00 montre un front important situé en avant de la trajectoire du D-GGUS.

Il est possible d'affirmer, qu'à cet instant, le pilote, qui vient de survoler Saint-Flour, évolue parmi des nuages moyens de type altocumulus qui précèdent la perturbation et se dirige vers la perturbation orageuse dont le sommet est supérieur au FL 300.

Carte satellite de 10 h 00 et trajectoire du D-GGUS

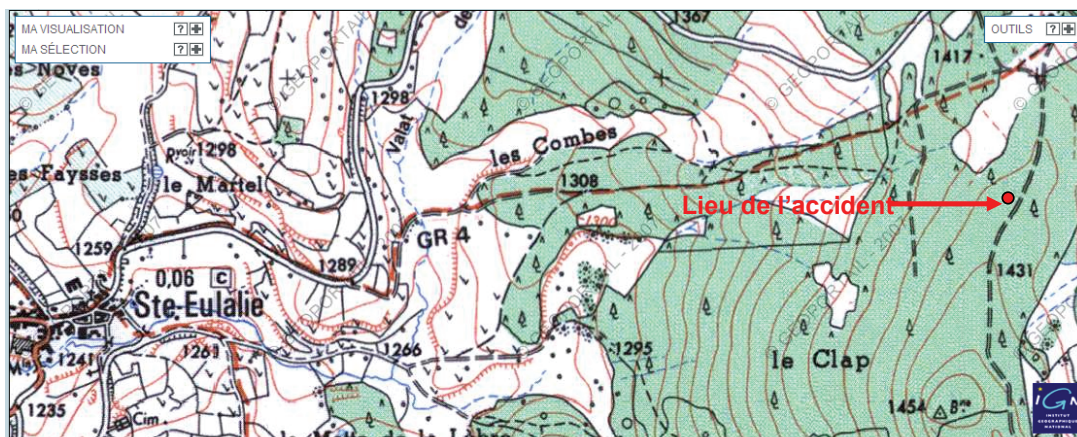
Le site de l'accident est à une altitude de 1 454 mètres au sommet d'une colline boisée. Après la collision avec les arbres, l'avion a poursuivi sa course sur le versant descendant de la colline en faisant une trouée dans les arbres sur une longueur d'environ 60 mètres et une largeur de 10 mètres. Cette trouée est orientée au cap vrai 290°.

La longueur de la trouée ainsi que les traces laissées par l'avion indiquent que celui-ci est arrivé en ligne droite avec une faible pente descendante sur le sommet de la colline.

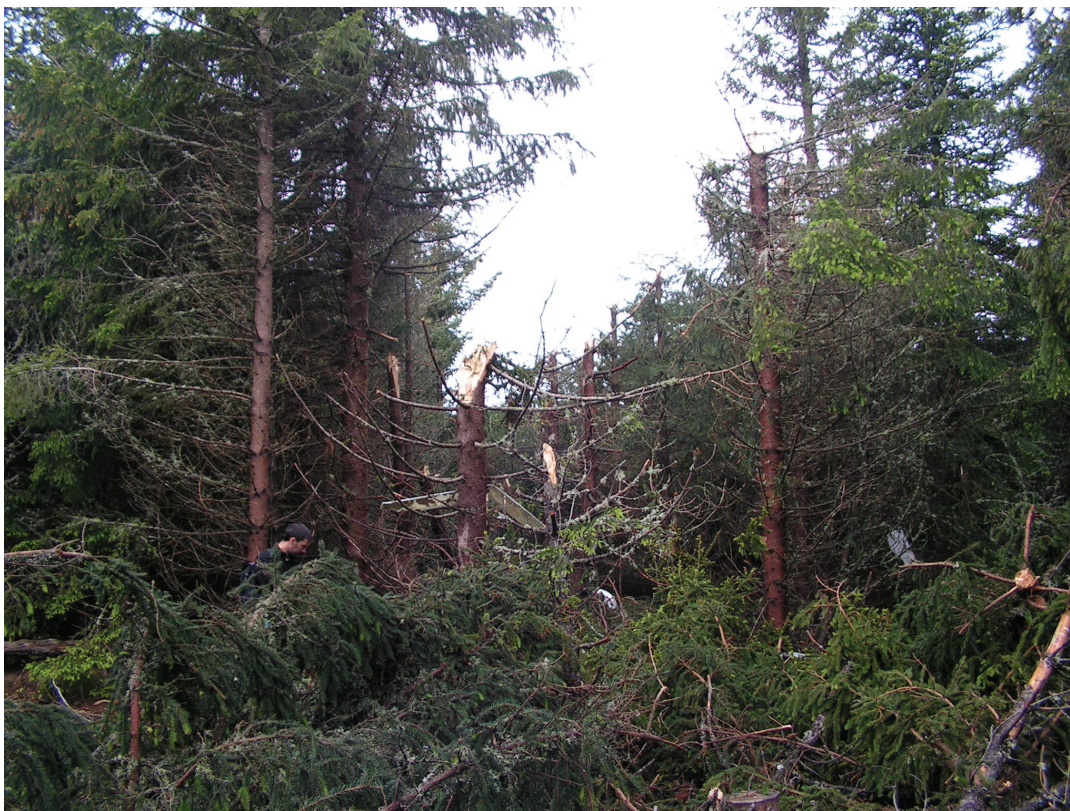
Trouée dans la végétation (photo prise depuis le point d'impact)

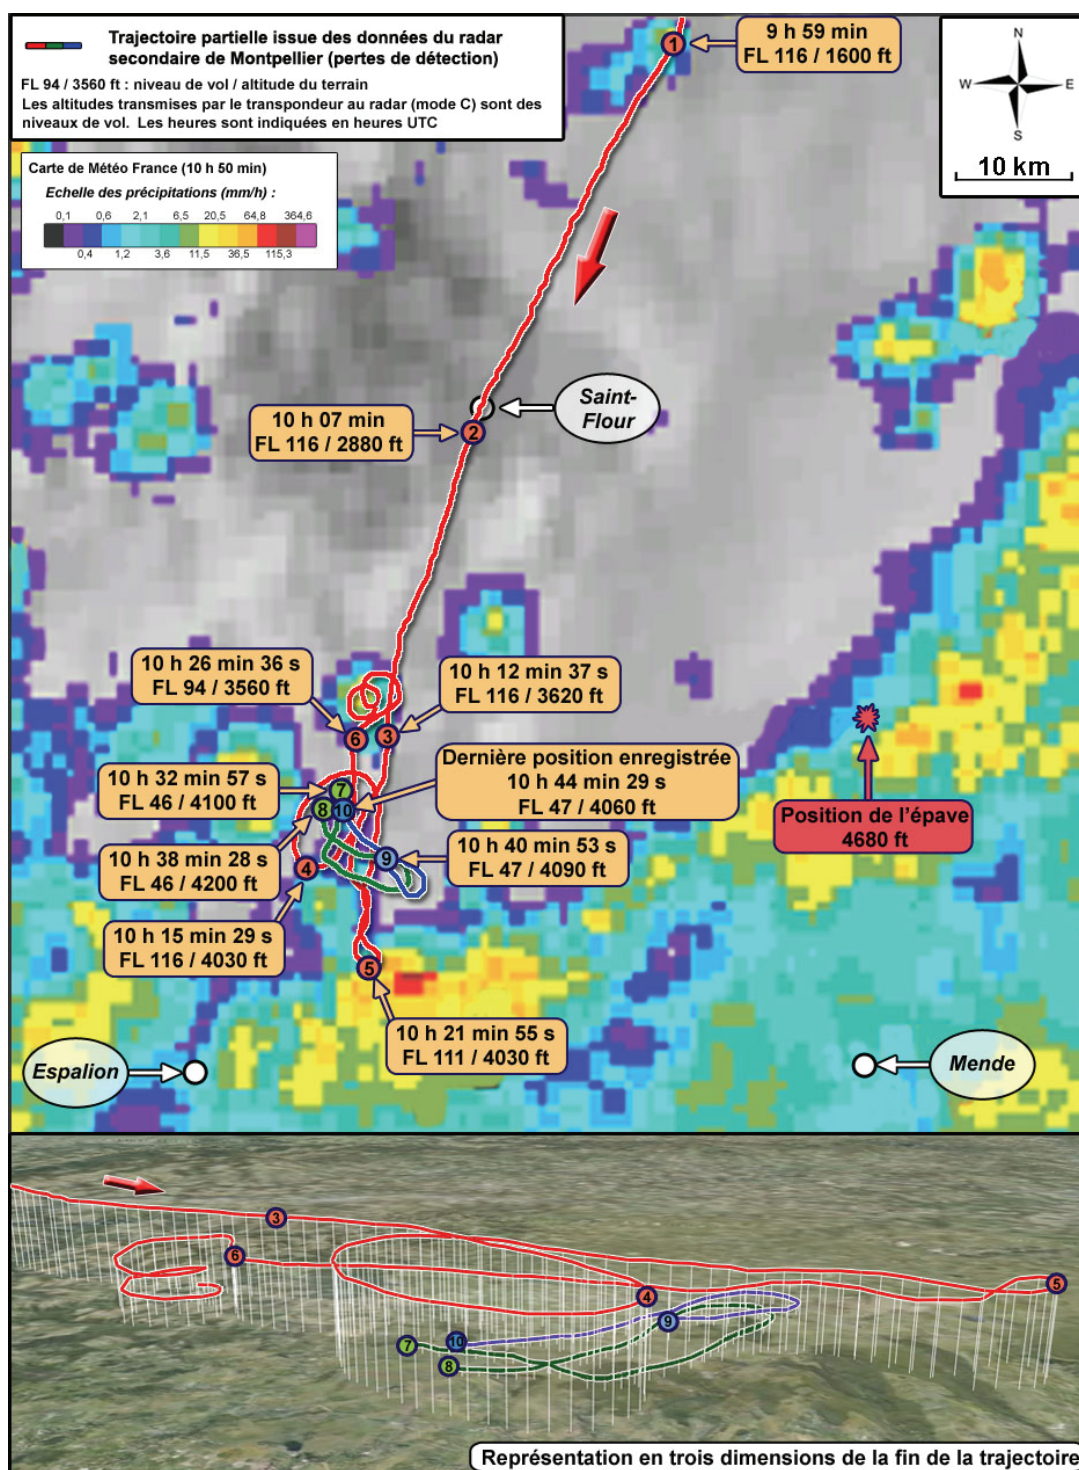
Une superposition de la trajectoire radar sur un fond de carte météo satellite de l'heure de l'évènement a été réalisée. On peut remarquer que la trajectoire du D-GGUS est rectiligne, sur une route orientée au 210° environ, jusqu'à ce qu'il approche de la perturbation. Une altération de cap vers la gauche a lieu vers 10 h 10 suivie vers 10 h 13 d'un 360° par la droite (point 4). Durant son 360°, l'aéronef évolue parmi des nuages moyens de type Altocumulus et en bordure de la perturbation orageuse (dont les sommets culminent à une altitude supérieure au FL300). Le pilote reprend une route au 180° environ puis à 10 h 21 min 55 effectuée à demi-tour par la droite (point 5), toujours au FL 115.

Après avoir suivi une route au nord pendant environ 4 min 30, le pilote descend, en effectuant des virages de 360° par la gauche (point 6). Après deux 360° la trace radar du D-GGUS est perdue. Elle réapparaît à 10 h 32 min 57 (point 7). Le D-GGUS évolue alors à 4 100 ft environ (soit environ 500 ft au-dessus du sol), route au sud. Il fait à nouveau demi-tour à l'approche du corps de la perturbation et repart vers le nord. Le contact radar est perdu à 10 h 38 min 28 (point 8).

Le plot radar réapparaît à 10 h 40 min 53 (point 9), à nouveau en route vers le corps de la perturbation, toujours à basse altitude.

La trace radar est définitivement perdue à 10 h 44 min 29 (point 10). L'épave est retrouvée à environ 25 NM à l'est du dernier contact radar, après que l'avion a pénétré dans la perturbation.
