Summarischer Bericht

Luftfahrzeug	Diamond DA-40 NG «Diamond Star»	HB-SGV	
Halter	Motorfluggruppe Zürich, Postfach, 8058 Zürich		
Eigentümer	Motorfluggruppe Zürich, Postfach, 8058 Zürich		
Pilot	Schweizer Staatsangehöriger, Jahrgang 1999		
Ausweis	Privatpilotenlizenz für Flugzeuge (<i>Private Pilot Licence Aeroplane</i> – PPL(A)) nach der Agentur der Europäischen Union für Flugsicherheit (<i>European Union Aviation Safety Agency</i> – EASA), ausgestellt durch das Bundesamt für Zivilluftfahrt (BAZL)		
Flugstunden	insgesamt 108:02 h während der letzten 90 Tage	54:02 h	
	auf dem Vorfallmuster 91:22 h während der letzten 90 Tage	38:21 h	
Ort	Rund 900 m nordwestlich von Bünzen (AG)		
Koordinaten	666 449 / 240 947 (<i>Swiss Grid</i> 1903)	Höhe 430 m/M	
Datum und Zeit	12. Juni 2021, 10:55 Uhr (LT ¹ = UTC ² + 2 h)		
Betriebsart	Privat		
Flugregeln	Sichtflugregeln (<i>Visual Flight Rules</i> – VFR)		
Startort	Flughafen Zürich (LSZH)

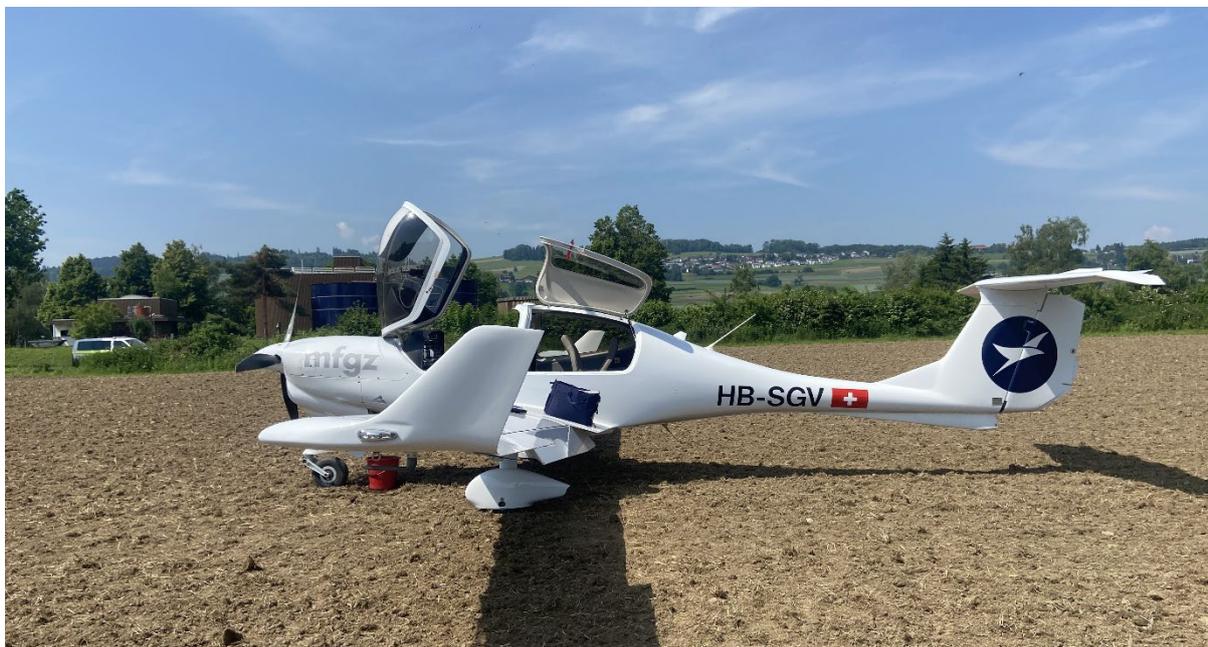
Abbildung 1: Die HB-SGV in ihrer Endlage nach der erfolgreichen Notlandung auf einem Feld in Bünzen (AG) mit Blickrichtung nach Westen.

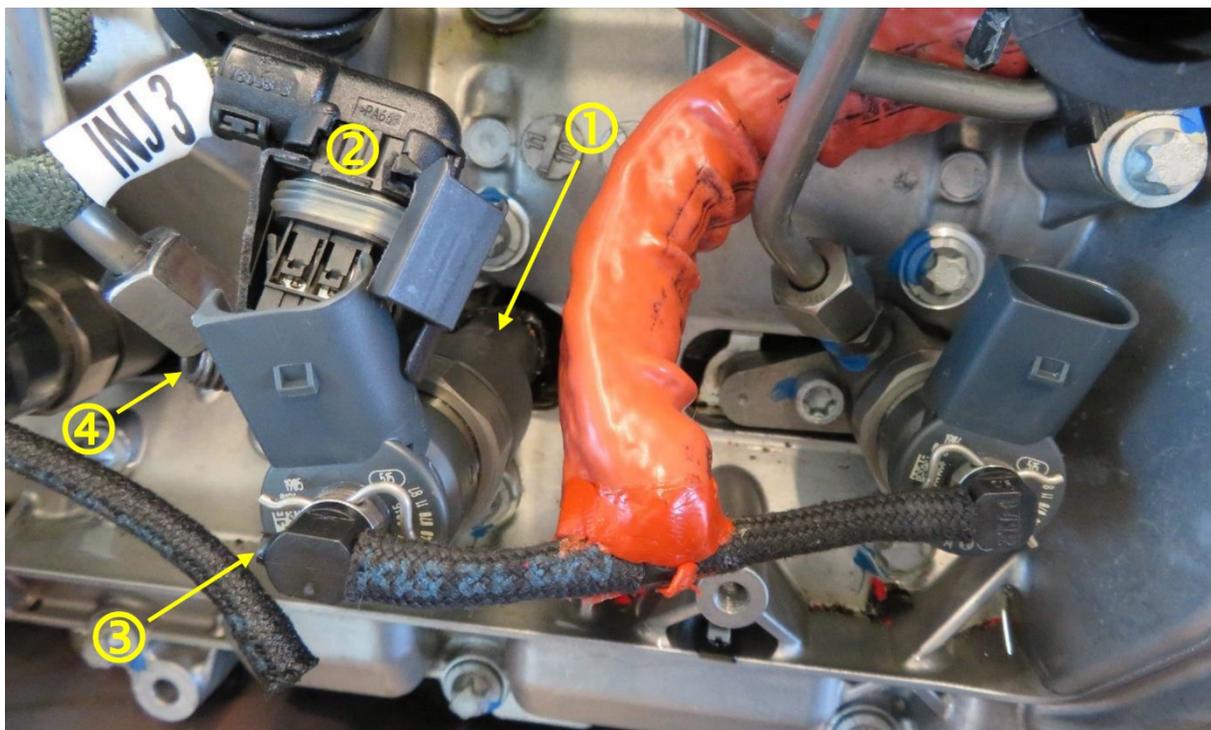
Die Schraubverbindung zwischen der Treibstoff-Druckleitung und dem Injektor des Zylinders Nr. 3 war vollständig gelöst, wies aber keine Beschädigungen auf (vgl. Abbildung 2, Position 4). Eine weitere Schraubverbindung war ebenfalls gelöst, sodass sich der Injektor Nr. 3 aus seiner Position bewegt und in der Folge den Injektor-Stecker und die Lecktreibstoffleitung beschädigt hatte. Ansonsten befand sich der Motor äusserlich in einem guten Allgemeinzustand.

Abbildung 2: Aufsicht auf den Zylinderkopf (Flugrichtung nach rechts) mit losgelöstem Injektor Nr. 3 (Position 1), zerstörtem Injektor-Stecker (2), abgebrochener Lecktreibstoffleitung (3) und losgelöster Überwurfmutter der Treibstoff-Druckleitung (4).

Der Motorausfall ist darauf zurückzuführen, dass sich die Schraubverbindung zwischen der Treibstoff-Druckleitung und dem Injektor Nr. 3 löste und es dadurch zu einem plötzlichen Druckabfall im Common-Rail-Einspritzsystem kam. Die Schraubverbindung löste sich, weil die Überwurfmutter bei der Montage des Injektors nicht korrekt festgezogen worden war.
