Summarischer Bericht

Ort	2 km östlich des Flugplatzes Sitterdorf (LSZV)			
Koordinaten	---	Höhe	2370 ft AMSL ¹	
Datum und Zeit	23. März 2017, 10:54 Uhr (LT = UTC + 1 h)			
Flugsicherungsstelle	-			
Luftraum	Klasse E			
Geringster Abstand der beiden Luftfahrzeuge	< 50 m horizontal, < 50 ft vertikal			
Vorgeschriebene Mindeststaffelung	Keine			
Airprox-Kategorie	ICAO ² -Kategorie A			
Luftfahrzeugmuster 1	Pilatus PC-21	A-108		
Halter	Schweizer Luftwaffe			
Eigentümer	Schweizerische Eidgenossenschaft, 3003 Bern			
Relevante Ausrüstung	Transponder			
Betriebsart	Militärisch			
Flugregeln	Sichtflugregeln (<i>Visual Flight Rules</i> – VFR)			
Startort	Militärflugplatz Emmen (LSME)			
Zielort	Militärflugplatz Emmen (LSME)			
Flugphase	Reiseflug			
Pilot	Schweizer Staatsangehöriger, Jahrgang 1961			
Ausweis	Militärische Lizenz			
Flugstunden	insgesamt	5817 h	während der letzten 90 Tage	32 h
	auf dem Vorfallmuster	1611 h	während der letzten 90 Tage	32 h

Verlauf des schweren Vorfalls

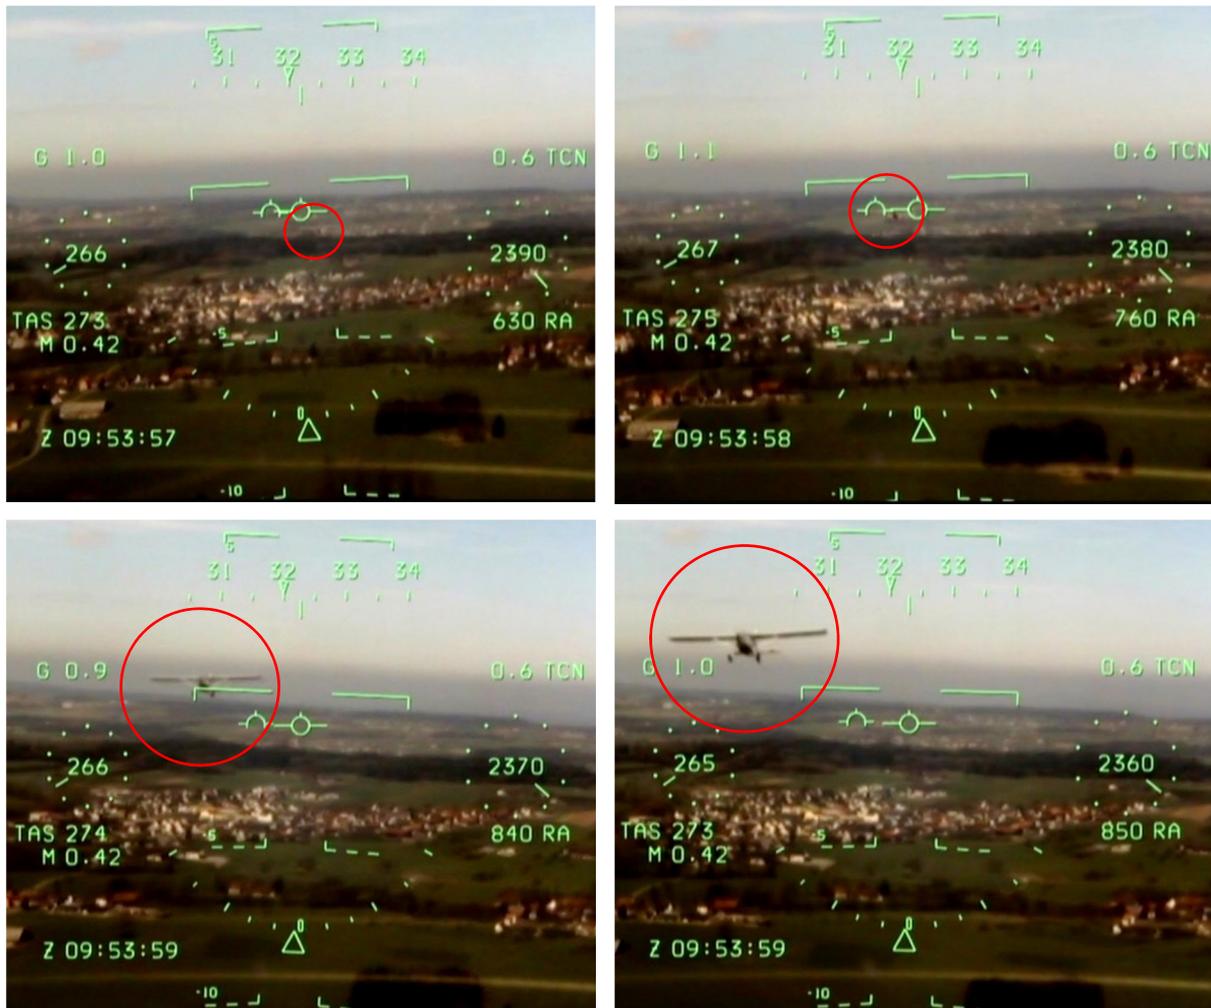
In der Absicht, nach dem Vorbeiflug des Flugplatzes Sitterdorf eine weitere Rechtskurve in Richtung Romanshorn zu befehlen, schaute der Pilot der A-108 nach rechts, um Sichtkontakt zu seinem *wingman* zu erstellen. In dem Moment, als er seinen Blick wieder nach vorne richtete, erblickte er einen Schulterdecker mit Fixfahrwerk, den er rund eine halbe Sekunde später in einem Abstand von geschätzten 30 Metern kreuzte (vgl. Abbildung 1). Die Geschwindigkeit der A-108 betrug zu diesem Zeitpunkt rund 270 Knoten.

Abbildung 1: Einzelbilder der Filmaufnahme, aufgenommen aus dem Cockpit der A-108 in Flugrichtung während der Fastkollision mit der HB-FKL (roter Kreis) um 10:54 Uhr. Im Vordergrund werden dem Piloten die wichtigsten Flugparameter auf dem *head up display* (HUD) im Cockpit grün dargestellt.

Wie in Abbildung 1 zu erkennen, befand sich die HB-FKL im Steigflug, als vom Power-Flarm ein akustischer und optischer Alarm ausgegeben wurde. Aufgrund des Flugzeugbugs war in dieser Fluglage die Sicht nach vorne eingeschränkt, weshalb der Pilot fälschlicherweise den *wingman* auf der 11-Uhr Position in einer geschätzten Distanz von rund 500 Metern als das den Alarm auslösende Flugzeug hielt.

als ihnen die soeben gestartete die HB-FKL auf nahezu gleicher Höhe entgegenkam. Vor dem kontrastarmen Hintergrund (vgl. Abbildung 1) war der Turbo Porter von vorne mit seiner kleinen Silhouette in den wenigen Sekunden sowohl für den *leader* als auch den weiter östlich fliegenden *wingman* zu spät erkennbar. Für ein entsprechendes Ausweichmanöver verblieb daher keine Zeit, so dass es nur einem glücklichen Umstand zuzuschreiben ist, dass es im vorliegenden Fall nicht zu einer Kollision gekommen war. Von einer angemessenen Reaktion der beiden Militärpiloten ausgehend, kann also geschlossen werden, dass bei einer frühzeitigen Ausgabe durch ein kompatibles Kollisionswarngerät an Bord der beiden PC-21 die gefährliche Annäherung hätte vermieden werden können.

Die SUST weist darauf hin, dass eine konsequente Umsetzung der obigen Sicherheitsempfehlung den vorliegenden schweren Vorfall mit grosser Wahrscheinlichkeit verhindert hätte.
